## Gemeinde Pfronten

### 8. Änderung des Bebauungsplanes Nr. 21 "Am Römerweg"

Datum: 07.12.2018

#### Artenschutzrechtlicher Kurzbericht

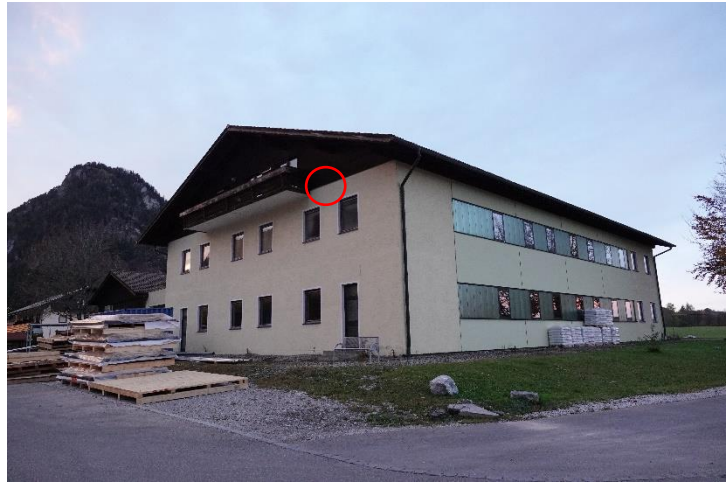
- 5.4 Sowohl auf der Nord- als auch auf der Südseite des Hauptgebäudes besteht zwischen der Holzverschalung und der Außenwand ein Spalt mit einer Breite von ein bis fünf Zentimeter. Auf der Südseite konnte hier während der Begehung ein Individuum einer größeren Fledermausart (vermutlich Zweifarbfledermaus, s. Foto) festgestellt werden. Am Boden (gekiest) und auf der Wand unterhalb des Spaltes wurden keine Kotsuren gefunden. Diese Bereiche sind jedoch der Witterung ausgesetzt, sodass Kotkrümel nicht lange nachweisbar wären. Kotsuren an

Blick von Südosten auf das Hauptgebäude. Der Fundort der vermutlichen Zweifarbfledermaus ist rot markiert.

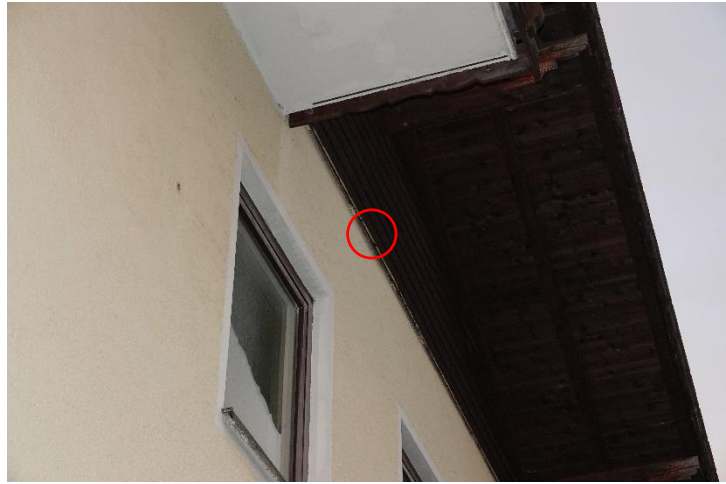
- 6.4 Die einmalige Beobachtung eines Individuums unter der Holzverschalung ist als isolierter Nachweis nicht abschließend bewertbar. Es könnte sich möglicherweise nur um ein durchziehendes Individuum handeln. Als Winterquartier hat der Spalt auf Grund mangelnder Isolation und Luftfeuchtigkeit nur geringe Eignung. Spaltenbewohnende Fledermausarten könnten den Spalt jedoch auch als Sommerquartier nutzen.

Blick auf den Spalt zwischen Holzverschalung und Wand des Hauptgebäudes (südseitig). Der Fundort der vermutlichen Zweifarbfledermaus ist rot markiert.

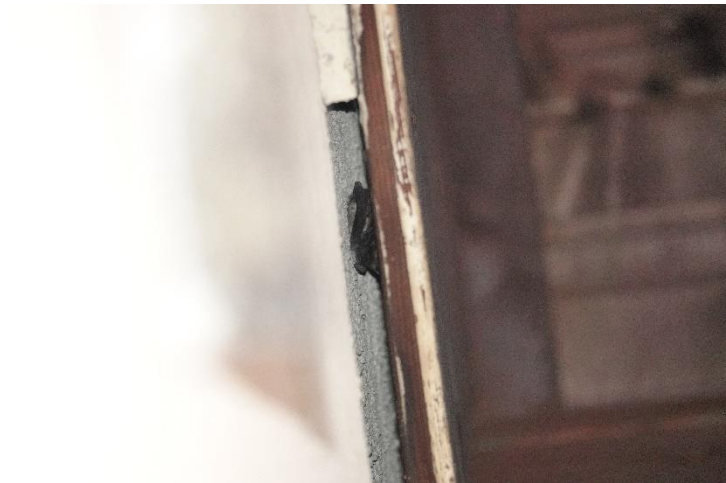
Fledermaus (verm. Zweifarbfledermaus) im Spalt zwischen Holzverschalung und Wand des Hauptgebäudes (südseitig).

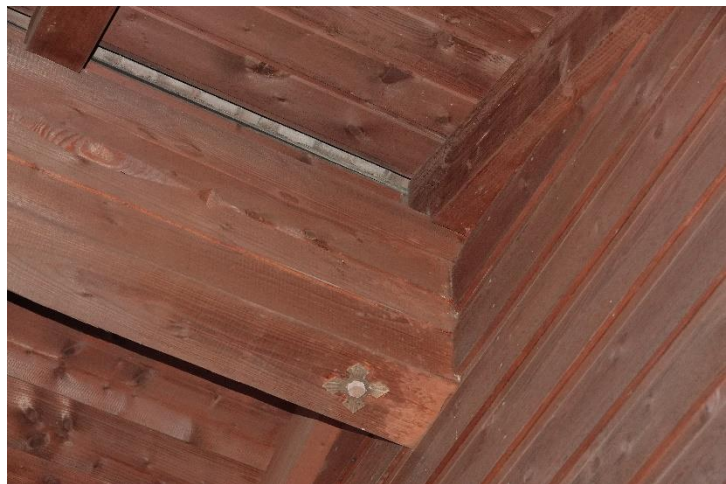
- 5.3 Im Dachboden des Hauptgebäudes wurde an zwei Stellen Fledermauskot gefunden. Es handelte sich dabei um die gleiche Struktur an der Nord- und Südseite des Gebäudes: Wo die Firstpfette der Giebelwand aufliegt bzw. diese durchstößt, erlaubt ein kleiner Spalt zwischen den äußersten Dachsparren, der Firstpfette und den Dachziegeln das Eindringen ins Gebäude. Nordseitig wurden ca. 15 Kotkrümel auf der Firstpfette gefunden, die der Größe nach einer kleinen Art zuzuschreiben sind. Südseitig wurden ca. 100 - 150 Kotkrümel einer größeren Fledermausart im Dachbodeninneren gefunden. Die Lage der meisten Kotkrümel deutet darauf hin, dass sich der Hangplatz hier auf der Ostseite der Firstpfette oder an der Giebelwand nahe der Firstpfette befunden haben muss. Fettspuren, die eine genauere Verortung des Hangplatzes erlauben könnten, wurden nicht festgestellt. An beiden Giebelseiten besteht zudem die Möglichkeit, dass Tiere sich unter die firstnahen Ziegel bewegen können. Mit Endoskop wurden hier keine Kotkrümel gefunden, auf Grund der engen und verwinkelten Verhältnisse war jedoch nur eine stellenweise Untersuchung möglich.

Firstpfette mit Zugangsmöglichkeit für Fledermäuse am Hauptgebäude (südseitig). Die gleiche Konstruktion findet sich nordseitig.

- 6.7 Zudem kann nicht abschließend ausgeschlossen werden, dass einzelne Individuen das Gebäude als Winterquartier nutzen. Um eine Schädigung von Individuen nach § 44 Abs. 1 Nr. 1 BNatSchG zu vermeiden, ist der Abriss des Daches unter ökologischer Baubegleitung durchzuführen. Die Ziegel sind in relevanten Bereichen manuell abzunehmen. Tiere, die sich dort möglicherweise aufhalten, müssen in Winterquartierkästen verbracht werden. Dazu sind im Vorfeld des Abrisses zwei Ganzjahresquartiere im Umfeld des Bestandsgebäudes aufzuhängen (z.B. Fa. Schwegler Modell 1WQ, Fa. Hasselfeldt Typ FFGJ). Da trotz der Vermeidungs- und Minimierungsmaßnahmen eine Schädigung einzelner Individuen nicht sicher auszuschließen ist, ist auch hierfür eine Ausnahmegenehmigung zu beantragen.

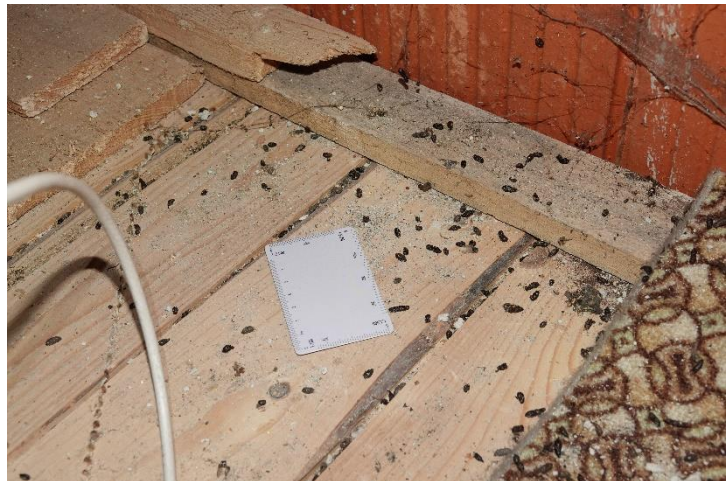
- 6.2 Die genetische Bestimmung der Kotproben vom Dachboden am südseitigen Giebel haben ergeben, dass es sich um ein Quartier der Breitflügelfledermaus oder der Nordfledermaus handelt. Die beiden Arten sind anhand des sequenzierten Genabschnitts nicht zu unterscheiden. Die Größe der Kotkrümel lässt jedoch eine Bestimmung als Breitflügelfledermaus zu.

- 6.3 Die vorgefundenen Kotmengen deuten sowohl auf der Nord- als auch auf der Südseite des Dachbodens auf eine unregelmäßige oder vereinzelte Nutzung durch Fledermäuse hin. Vom Vorkommen von Wochenstuben ist anhand der vorgefundenen Kotmengen zunächst nicht auszugehen. Es ist nicht abschließend auszuschließen, dass der Raum zwischen Holzverschalung und Dachziegeln als Quartier genutzt wurde.

Fledermauskot am Giebel unterhalb der Firstpfette des Hauptgebäudes (südseitig).

- 6.5 Der Abriss des Bestandsgebäudes wird ab Mitte Januar angestrebt und soll Ende Februar abgeschlossen sein. Aus betrieblichen Gründen ist ein Aufschub des Abrisses nicht möglich. Da die Zerstörung von Lebensstätten von Fledermausarten somit nicht zu vermeiden ist, ist eine artenschutzrechtliche Ausnahmegenehmigung nach § 45 Abs. 7 BNatSchG zu beantragen.

- 6.6 Um eine Verschlechterung des Erhaltungszustands der lokalen Population der betroffenen Fledermausarten zu vermeiden, sind FCS- Maßnahmen durchzuführen. Dazu sind im räumlichen Umfeld des Bestandsgebäudes bis Ende Februar 2019 mindestens 20 Fledermauskästen für spaltenbewohnende Arten zu montieren. Dabei sollten mindestens vier verschiedene Modelltypen gewählt werden, um den unterschiedlichen Ansprüchen der Fledermausarten gerecht zu werden (z.B. Fa. Hasselfeldt Typ FSK-TB-KF, Typ FSK-TB-AS und Typ FFGJ; Fa. Strobel Mo-

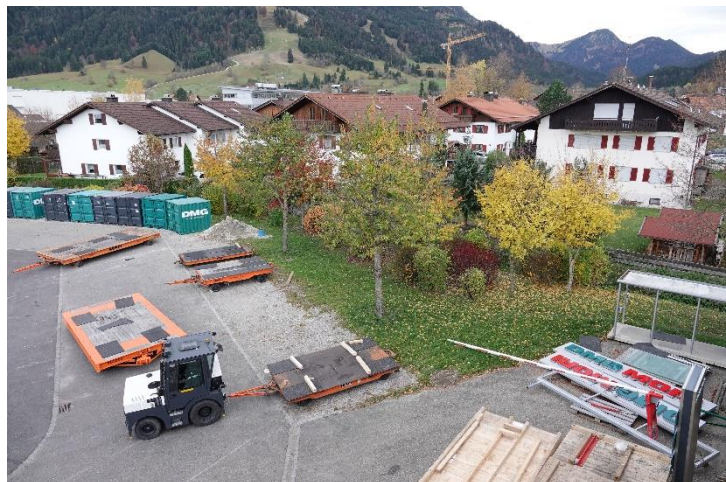
- 5.5 Der Baumbestand im Umfeld des Gebäudes und entlang des "Katzenbaches" besteht aus einer Weißtanne, einer Stechfichte, vier Rotbuchen, drei Ahorne, vier Kirschen, einer Eberesche und drei Linden. Zudem befinden sich einige heimische (u.a. Holunder, Hunds-Rose, Roter Hartriegel, Hasel) aber auch neophytische (Gemeiner Flie-der) Sträucher entlang des "Katzenbaches". Auf Grund des überwiegend jüngeren Alters der Gehölze wurden keine artenschutzrechtlich relevanten Strukturen festgestellt.

Blick auf den Baumbestand entlang des "Katzbachs" südwestlich der untersuchten Gebäude.

- 6.1 Die Gehölze sollten so weit wie möglich erhalten werden. Sollten Rodungen nicht vermeidbar sein, müssen diese außerhalb der Brutzeit von Vögeln zwischen dem 01.10. und dem 28.02. des jeweiligen Jahres erfolgen. Alle baulichen Maßnahmen sollten gemäß DIN 18920 "Landschaftsbau-Schutz von Bäumen, Pflanzbeständen und Vegetationsflächen bei Baumaßnahmen" sowie RAS-LP4 "Richtlinie für die Anlage von Straßen, Teil Landschaftspflege, Abschnitt 4: Schutz von Bäumen, Vegetationsbeständen und Tieren bei Baumaßnahmen" durchgeführt werden, um den Kronen- und Wurzelbereich vorhandener Bäume nicht zu beschädigen und den Gehölzbestand bestmöglich zu schützen.
