Gemeinde Pfronten

8. Änderung des Bebauungsplanes Nr. 21 "Am Römerweg"

Datum: 18.02.2019

Kurzbericht zur ökologischen Baubegleitung

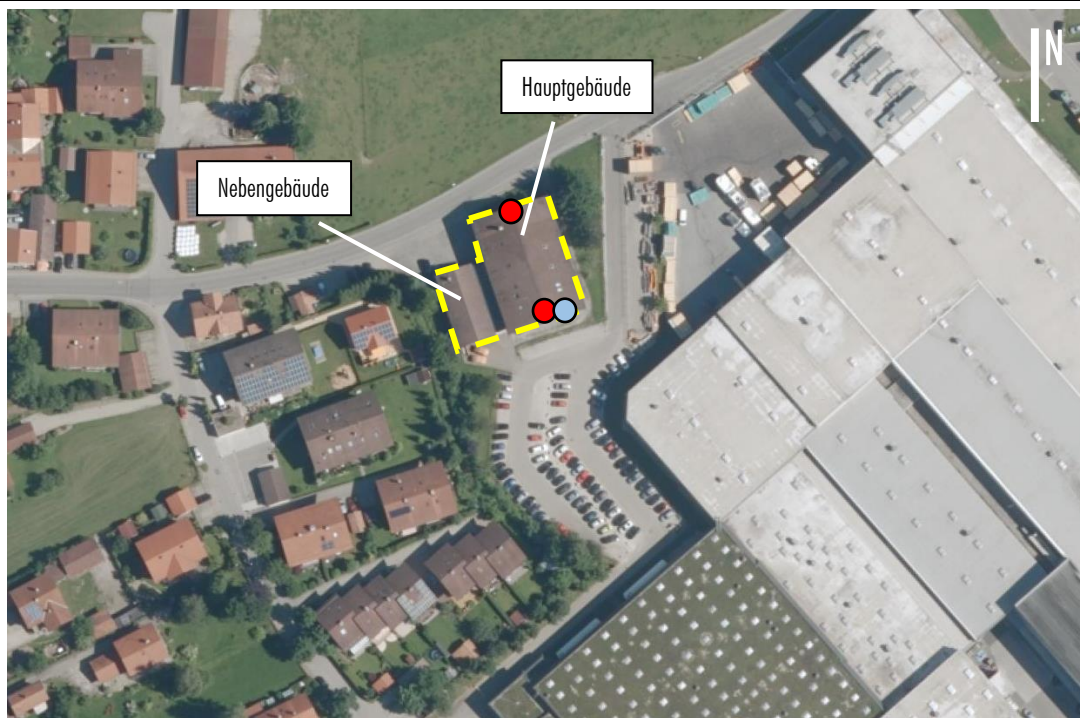
Luftbild

Übersichtsluftbild: betroffener Gebäudebestand (gelb), Fundpunkte von Fledermauskot (rote Kreise), Kotfund hinter Holzverschalung (blauer Kreis), maßstabslos, Quelle Luftbild: LfU

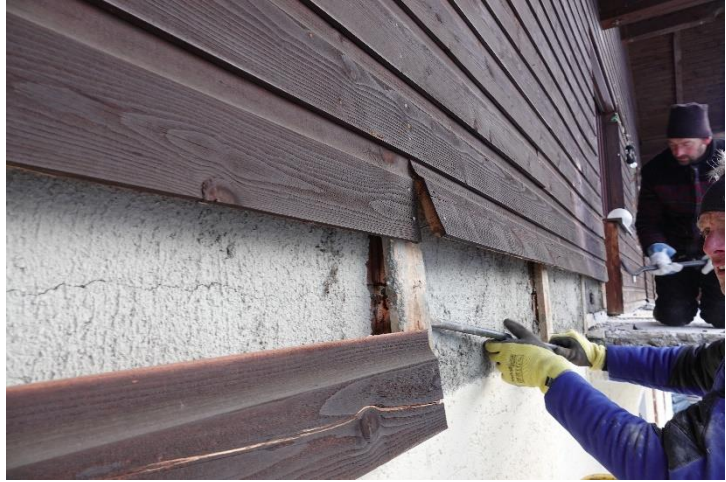
Entfernen der Holzverschalung südseitig.

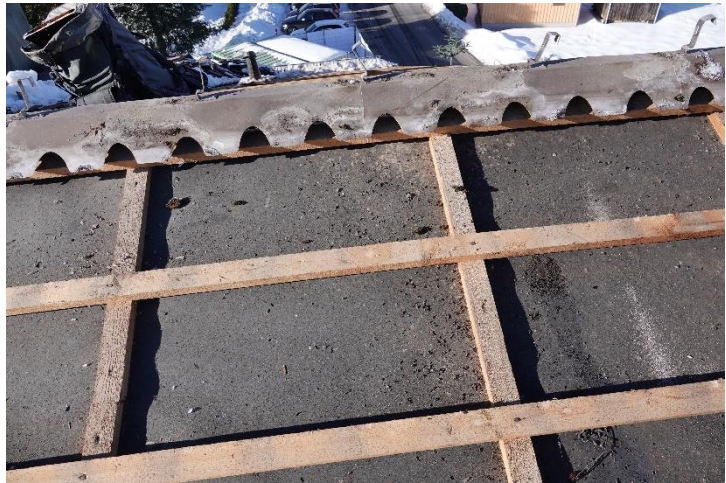
- 4.4 Am nordseitigen Giebel fand sich eine mittelgroße Menge an Fledermauskot. Etwa 150 Kotkrümel lagen unter den Dachziegeln beiderseits des Firstes sowie weitere ca. 40 Krümel auf der Giebelwand. Der Kot war ebenfalls auf den Bereich nahe der Giebelwand beschränkt. Die Größe der Kotkrümel deutet auf eine Quartiernutzung durch eine große und eine kleine Fledermausart hin, wobei nur ein geringer Anteil der großen Art zuzuschreiben ist.

Kotkrümel unter den Dachziegeln nordseitig, auf Höhe der Giebelwand.

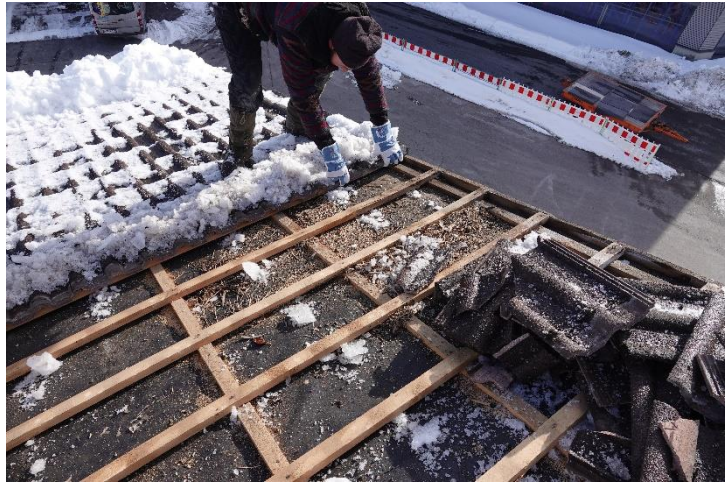
- 4.5 Des Weiteren fanden sich unter den Dachziegeln Marderspuren (Beutereste, Kot) sowie ein Haussperlingsnest.

Marderspuren am Dach
südseitig nach manueller
Entfernung der Dachziegel.
