## Gemeinde Pfronten

### Vorhabenbezogener Bebauungsplan Nr. 38/1 "Am Kirchenweg" (Feneberg-Markt)

Datum: 06.04.2021

#### Artenschutzrechtlicher Kurzbericht

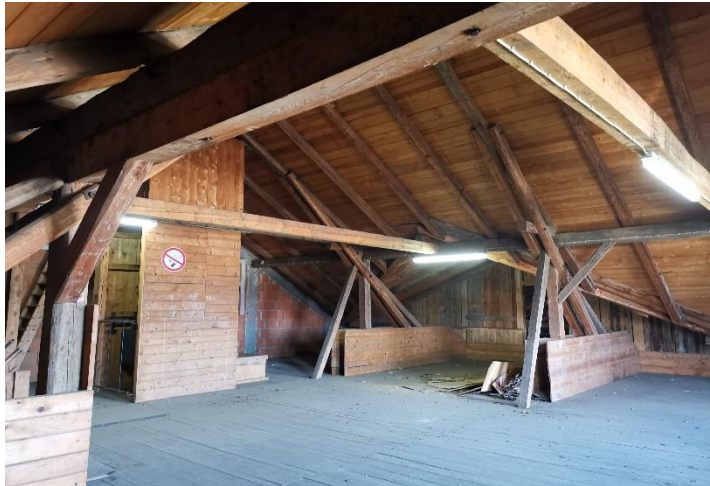
5.1 An den vom Umbau betroffenen Gebäudebereichen wurden keine Hinweise auf Fledermäuse festgestellt. Es wurden keine Individuen oder Kotspuren entdeckt. Jedoch weisen Gebäudebereiche insbesondere der Dachstuhl des VR-Gebäudes durch Ein- und Ausflugmöglichkeiten, Vorkommen von Spalten und geeignetem Material (sägeraue Holzbretter) grundsätzlich Potential als Fledermausquartier auf.

Dachbodenbereich der Lagerhalle.

6.1 Um Konflikte mit möglichen gebäudebewohnenden Arten ausschließen zu können, sind die Abrissmaßnahmen in der Zeit vom 01.10. bis 28.02. durchzuführen.

6.4 Um das durch den Gebäudeabriss verlorene Quartierpotenzial im Gebiet wiederherzustellen sind prophylaktisch vier Spaltenquartiere an umliegenden Gebäuden anzubringen (z.B. Fledermausflachkästen Strobel oder Schwegler) oder alternativ am Neubau an oder in der Fassade zu integrieren (Fassadenflachkasten z.B. Strobel, Fledermausflachstein, Nr. 123). Die Fledermaus-Fassadenreihe 2FR eignet sich zum Einbau in einen Rohbau. Es eignen sich nur östlich oder südlich exponierte Fassaden zur Anbringung. Eine Montage unter drei Metern Höhe ist nicht empfehlenswert. Auf einen freien Anflug ist zu achten.

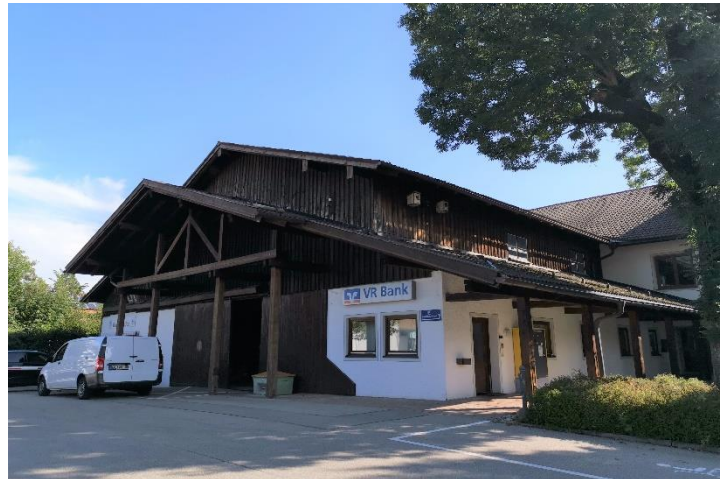
Außenansicht des VR-Gebäudes.

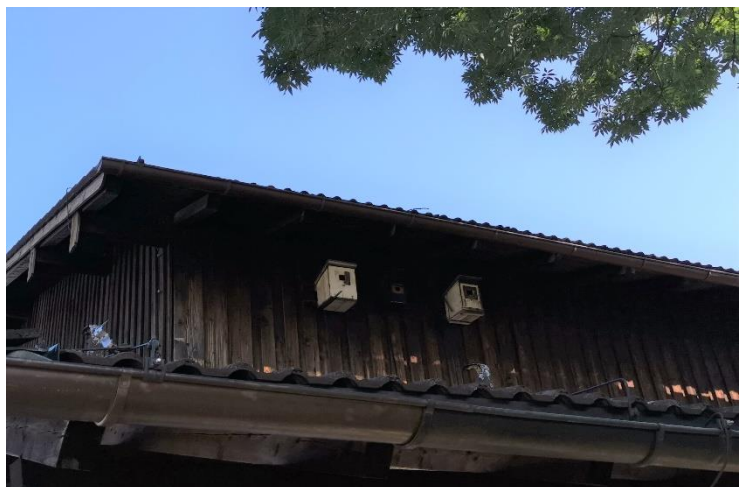
5.3 An der südlichen Gebäudeseite des VR-Bank Gebäudes befinden sich zudem drei Nistkästen.

Angebrachte Nistkästen an der Südseite der Lagerhalle.

6.2 Die im Plangebiet angebrachten Nistkästen sind zwischen Oktober und Februar abzuhängen, auszukehren und an einen anderen, geeigneten Standort bis spätestens 01.03. anzubringen.

6.3 Ersatzmaßnahmen sind vor Beginn des Bauvorhabens umzusetzen, spätestens bis Anfang März des folgenden Frühjahrs. Es ist auf einen fachgerechten Standort zu achten. Grundsätzliche Anforderungen an den Niststandort sind: Mindesthöhe 2 m-4 m hoch, bevorzugte Exposition Südost, Halbschatten, freier Anflug möglich.
